Encuentro Internacional de
Educación en Ingeniería ACOE 2014

IDENTIFICACIÓN DE ELEMENTOS DE MACIZOS ROCOSOS CANTERA SAN ANTONIO NORTE

Camila Andrea Barbosa Hernández, Javier Eduardo Becerra Becerra

Universidad Santo Tomás
Bogotá, Colombia

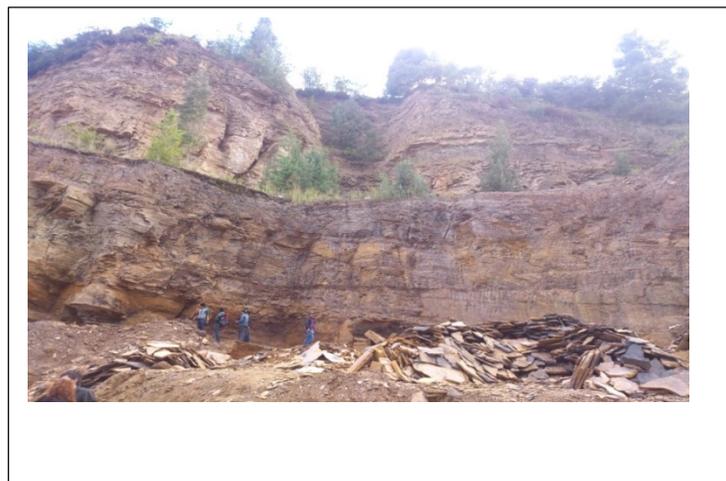
Ilustración 2 Aspecto general de la cantera de extracción de lajas en la Cantera de San Antonio Norte.

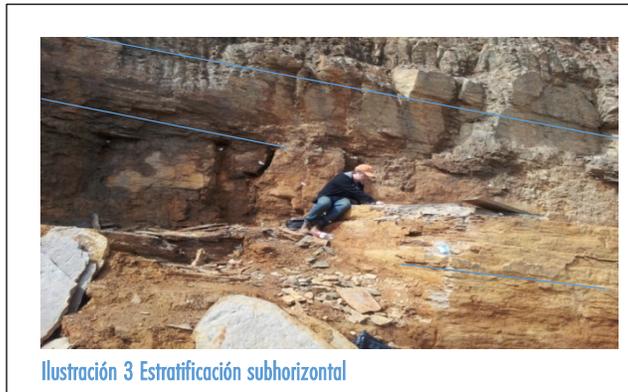
Según (Duque, 2013) también, se puede evidenciar en la cantera que las rocas areníticas presentan una estratificación subhorizontal dispuestas en capas delgadas, de no más de 10cm de espesor, las cuales son aprovechadas como lajas rústicas.

Ilustración 3 Estratificación subhorizontal

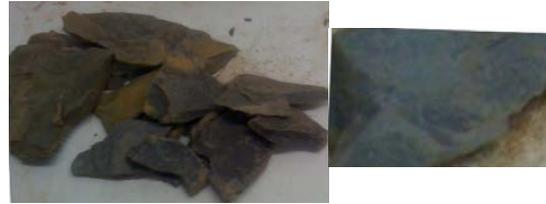
Roca: Litoarenita; con presencia de feldespatos, cuarzos monocristalinos y fragmentos de roca.

Color: gris oscuro,

Tamaño de grano: <math>< 0,1\text{ mm}</math>, arena muy fina.

Grado de consolidación: consolidado,

Redondez del grano: Sub redondeado

Ilustración 3 Litoarenita

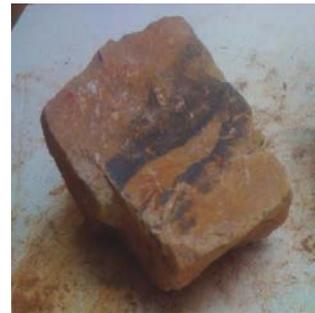
Roca: Areniscas cuarzosas con fragmentos de roca y feldespatos.

Color: Rojizo-amarillo

Tamaño de grano: muy fino

Grado de consolidación: bien consolidado

Redondez del grano: Angular a redondo

Ilustración 4 Arenisca cuarzosa

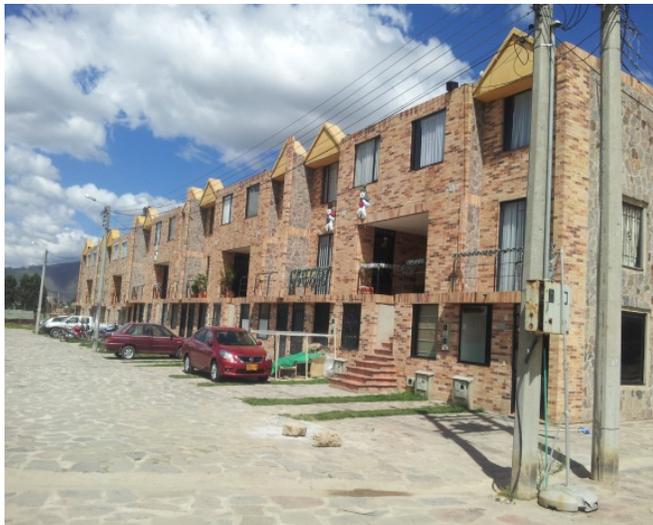
Ilustración 9 Uso de las lajas rústicas en fachadas. Sogamoso-Boyacá
