Encuentro Internacional de  
Educación en Ingeniería ACOE 2014

## ANTECEDENTES DE SOCAVACIONES EN PUENTES COLOMBIANOS

Liza Carolina Castellanos Torres

Universidad Santo Tomás  
Bogotá, Colombia

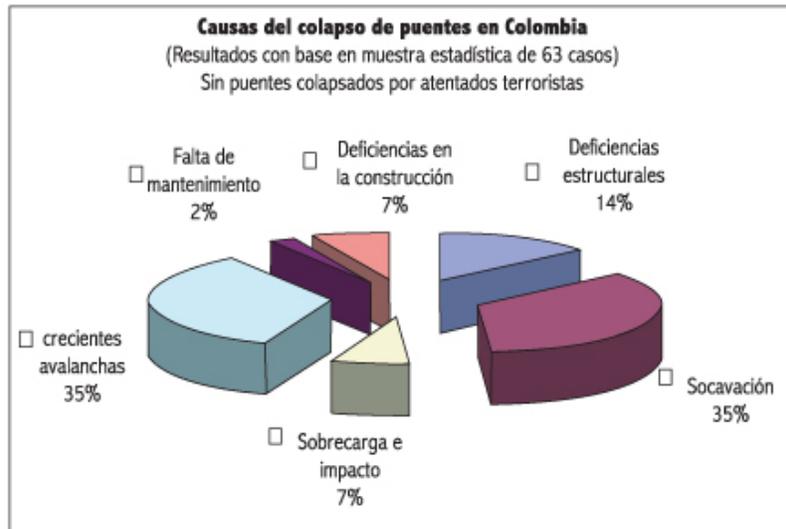
Figura 1. Estadística de la causa de colapso de algunos puentes en Colombia (SIPUCOL sistema de administración de puentes de Colombia).

En Colombia desde 1996 INVIAS ha implementado una serie de estudios para determinar las fallas en puentes, en las cuales también se encuentran las patologías por la socavación. El estudio refleja que existen 63 casos de colapsos de puentes de los cuales el 35% son dados por la socavación como se puede observar en la figura 1.

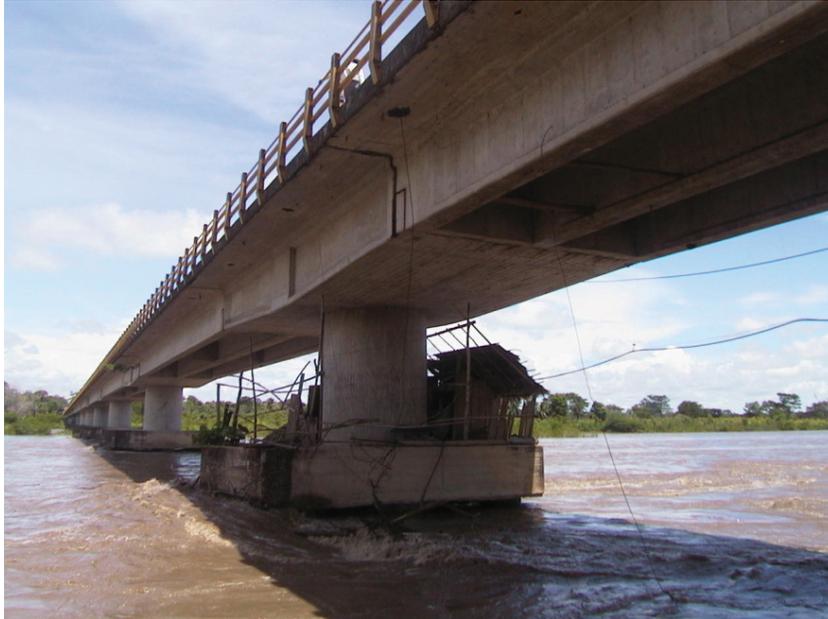
Figura 2. Puente Argelino Durán Quintero (Santander) socavación en pilas.

La socavación local en pilas se da mediante la interacción de dos flujos con direcciones contrarias (arriba-abajo) las cuales después de un proceso ocasionan la separación del flujo, generando un sistema de vórtices llamado vórtices de herradura. Ya formado el vórtice de herradura este junto al flujo hacia arriba comienzan un proceso en el que en la base de la pila se remueve el material del lecho creando un hueco de socavación. Este tipo de socavación puede ser identificada por irregularidades en la nivelación longitudinal del tablero de la estructura.

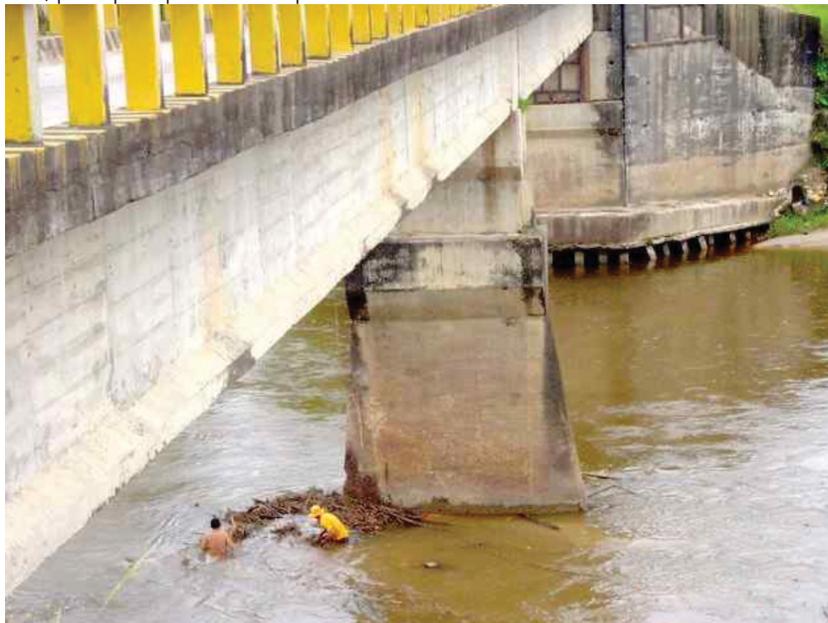
Figura 3. Puente Banadía (Casanare). puente que colapsó recientemente por socavación en estribos.

Este es evidente por la pérdida de la cimentación de estribos, como pilotes descubiertos, huecos o vacios por debajo de la zapata de cimentación.

En las fotos del presente trabajo y en las del trabajo guía, se puede observar la contaminación indirecta de la estructura, al mirar la foto del puente de Banaria se pueden ver multiples escombros asi la estructura no halla colapsado en un 100%, nosotros como ingenieros debemos pensar en estos errores ya que aunque se crea que ese porcentaje de residuos no afecten, el hecho de haber un material diferente al del cauce puede afectar a largo o mediano plazo las características de este.
