**Encuentro Internacional de  
Educación en Ingeniería ACOFI**

4 al 7 de octubre de 2016

# **DETERMINACIÓN DE ACTIVIDAD NEOTECTÓNICA Y ANÁLISIS PALEOSISMOLÓGICO DE LA FALLA RÍO SECO, SECTOR NORTE DE LA CIUDAD DE VALLEDUPAR-CESAR**

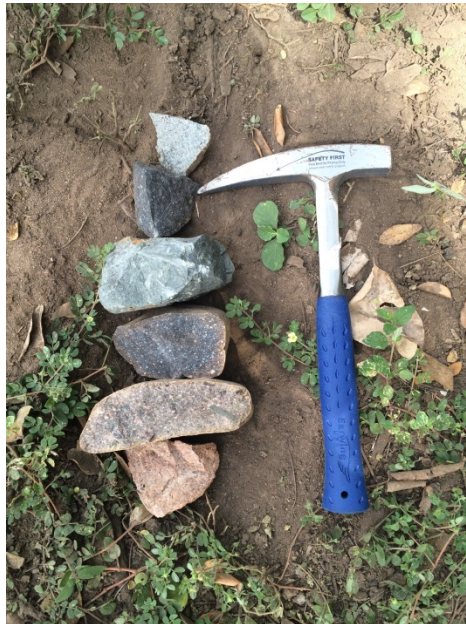
Figura 2: Diferentes rocas encontradas en el abanico del área estudiada.

El área de estudio está constituida principalmente por depósitos cuaternarios de gran magnitud provenientes de abanico aluvial que hace parte de la unidad geológica de la sierra nevada de santa marta, en esta área específica de estudio se encuentran rocas ígneas que han sufrido gran transporte, de composición basáltica, andesítica, Sienita, latítica y riolítica probablemente proveniente de las formaciones cercanas como Riolitas de Goleros, Ignimbrita de los clavos y Riodacita de los Tabanos, encontradas en dicho abanico, en el cual los cantos se encontraron de forma redondeadas y sub-redondeadas. (Ver Figura 2)

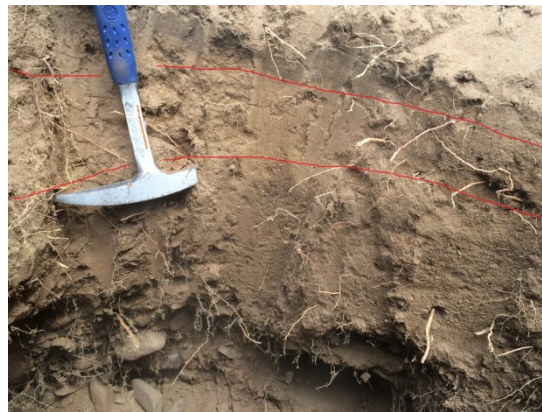
Figura 3: Evidencia de los tres tipos de suelos

Se logró describir los siguientes tipos de suelos. (Ver Figura 3)

- Es un suelo tipo histosol ya que presenta una coloración marrón oscuro y con un contenido moderado de materia orgánica.
- Es un suelo aridisol, porque, son característicos de zonas muy áridas como lo es la zona de estudio y es de color marrón pardusco producto de bajo contenido de minerales ferromagnesianos.
- Es un suelo tipo entisol, resultado de que presenta bajo grado de evolución y muestra en la parte superior una organización por efecto de la materia orgánica y actividad biológica.

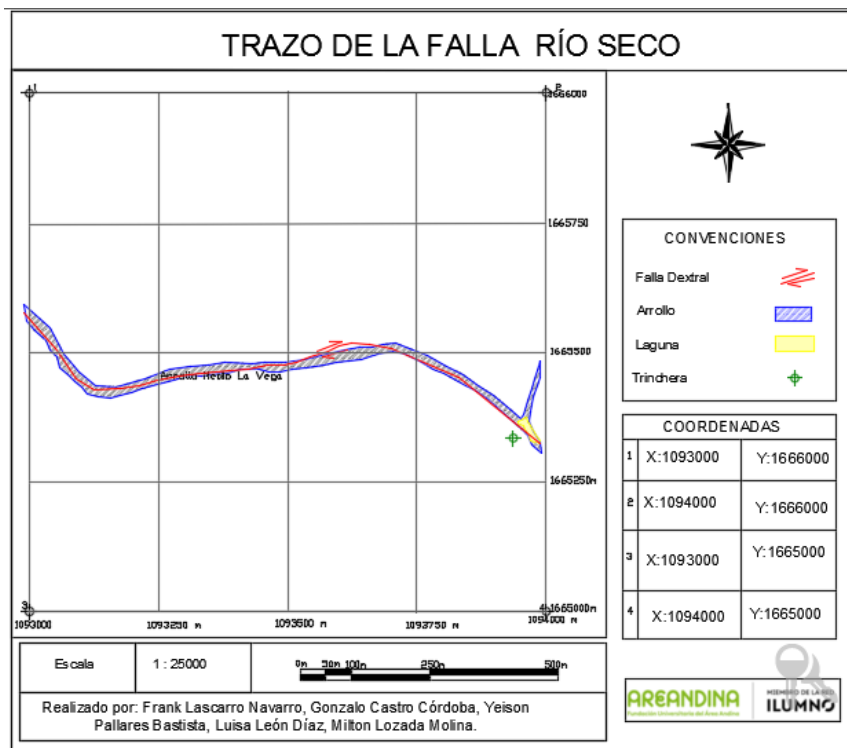
Figura 4: Mapa en el cual se observan la flexión que genera la falla Rio Seco sobre el Arrollo Medio la Vega

Se tomó la decisión de realizar la trinchera al este de una laguna de falla ya que es un sitio apto que cumple con las condiciones y además nos indica la actividad de la falla, en la laguna se puede notar que no ha sufrido cambios por acción antrópica. (Ver Figura 4 y Figura 5)
