2019 10 al 13 de septiembre - Cartagena de Indias, Colombia

EXPERIMENTAL BEHAVIOR OF COMBINED FRAME UNDER LATERAL LOAD

Jaime Xavier Nieto Cárdenas, Caori Patricia Takeuchi Tam

**Universidad Nacional de Colombia
Bogotá, Colombia**

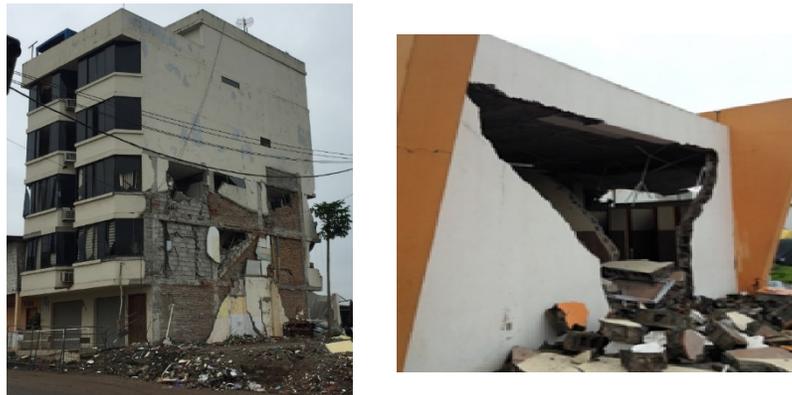
Figura 1.- Edificaciones afectadas en el sismo de Pedernales-Ecuador.
Fuente: El Autor. (2016).

A nivel mundial, el incremento de la población con necesidades de vivienda, han obligado al mundo de la construcción evolucionar permanentemente, llevando a ingenieros y arquitectos a buscar soluciones de viviendas de bajo costo y tiempos de construcción reducidos (Nieto, 2012). La necesidad de un techo para vivir en países en desarrollo como son los países latinoamericanos, ha generado el crecimiento de la construcción de viviendas sin control técnico, en especial en estratos bajos o pobres, con estructuras informales, con alto grado de vulnerabilidad sísmica, que conlleva luego a pérdidas económicas y humanas (Derakhshan et al., 2018); situación que se reflejó en Pedernales-Ecuador, luego del sismo del 16 de Abril de 2016, donde se pudo observar viviendas tradicionales de hormigón armado colapsadas, viviendas de mampostería simple y confinadas en el suelo, con víctimas afectadas por impacto de piezas o elementos de mamposterías agrietadas y/o fracasadas (Figura 1).

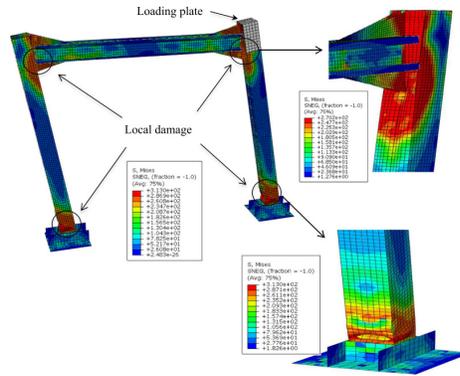
Figura 2.- Modelamiento a carga lateral de un pórtico de CFS.

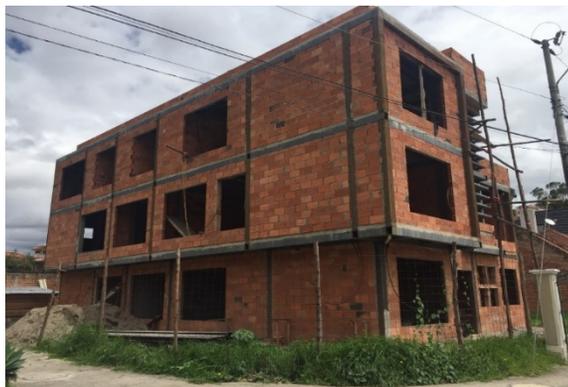
Figura 3: Edificación multifamiliar de 3 plantas de mampostería simple confinada en CFS. Cuenca-Ecuador.

Lo que se presenta en este documento es parte de un proyecto global para evaluar el rendimiento sísmico de esta tipología constructiva, básicamente en esta investigación se analiza el modo de falla a carga lateral de un muro mixto. **(Figura 3)**

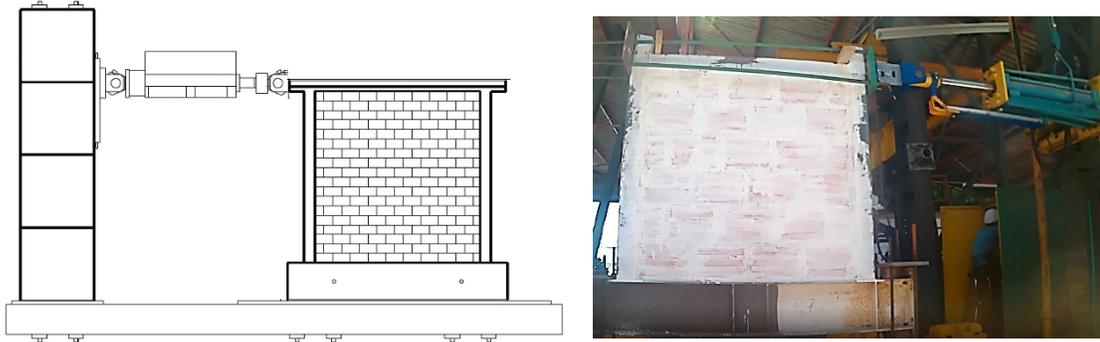
Figura 4: Esquema del montaje para carga lateral. Fotografía del prototipo en el laboratorio previo al ensayo 2.
Fuente: Modificado de Gavilán (2013), foto del Autor (2019)

El montaje se realizó como se muestra en la figura 4.

Como se observa en la fotografía de la figura 4, el actuador hidráulico aplica la carga de manera directa al pórtico de acero, de la manera similar que se ensayan pórticos de concreto o mampostería.

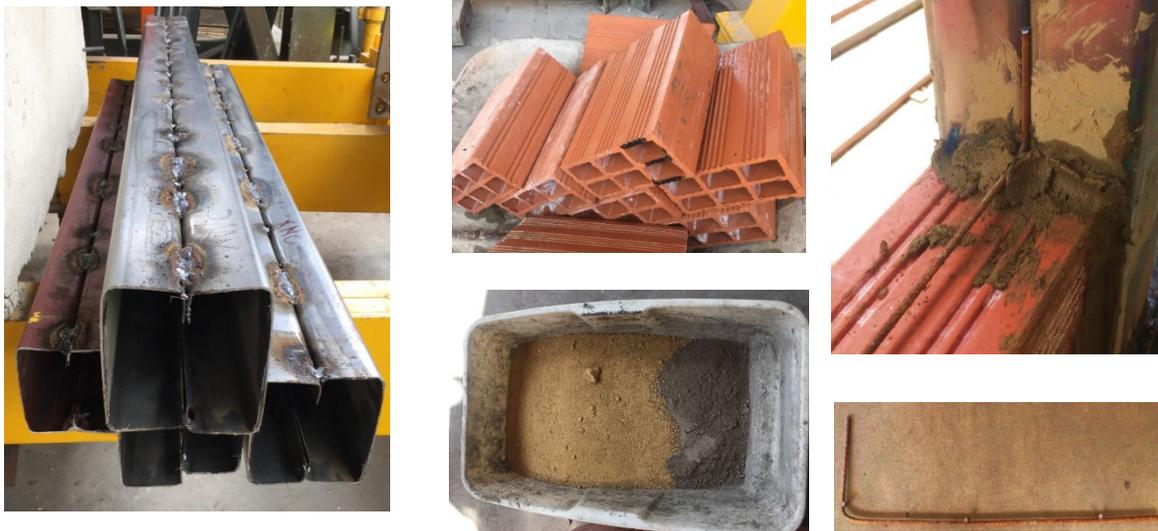
- Mampostería con bloque de arcilla No 5 de perforación horizontal, de medidas: 29cm*10cm*20cm de largo, espesor y alto respectivamente.
- Marco CFS con perfiles de lámina delgada de perfil "C" 120*60*15*1.5 mm en forma de caja para columnas, perfil "C" 100*50*1.5 mm en forma de caja para vigas.
- Arena fina de cantera y Cemento puzolánico tipo portland.
- Conector columna-mampostería con varilla de 4.5 mm de diámetro, doblada y soldada.

Figura 5.- Materiales utilizados para la fabricación del prototipo para ensayo preliminar.
Fuente: Laboratorio de Estructuras – Universidad Nacional de Colombia. El Autor. (2018)

3. Materiales: Figura 5.

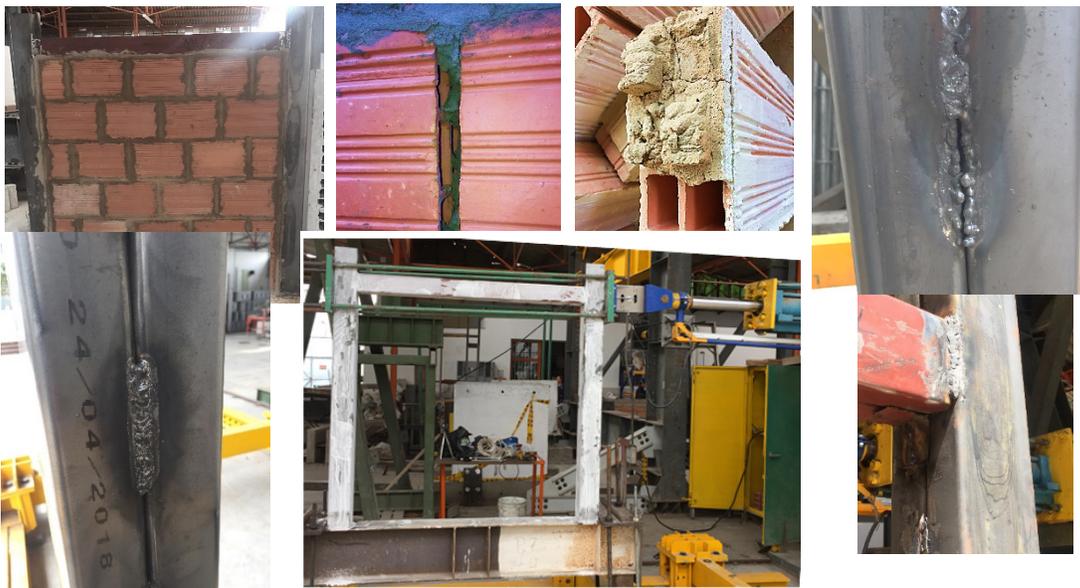
- El mortero de pega horizontal fue colocado de manera normal, cubriendo la superficie total horizontal del bloque de arcilla, en un espesor aproximado de 1 cm.

- El mortero de pega vertical se colocó de manera que un pequeño porcentaje ingrese en las perforaciones horizontales de los bloques de arcilla.
- La unión de los perfiles tipo "C" de CFS fue realizado con dos tipos de electrodos, puesto que se utilizó la técnica SMAW para soldar, siendo el electrodo E6011 el que mejor generó unión de estos perfiles. Perfiles que por su espesor de 1.5mm son difíciles de soldar con electrodo, para siguientes prototipos se trabajará con proceso GMAW.

- Las soldaduras entre elementos vigas y columnas, además de columnas al perfil IPE300 usado como base, fueron mediante proceso SMAW de Soldadura.
- Ambos pórtico de CFS tienen como medida, 1.50m de ancho por 1.48m de alto; el Ensayo 1 con 24 bloques #5 confinados; el Ensayo 2 solo el pórtico de CFS.

Figura 6.- Fotografías de los detalles constructivos de prototipos ensayados.
Fuente: Laboratorio de Estructuras – Universidad Nacional de Colombia. El Autor. (2018)

Respecto a la construcción de la mampostería se tiene: (figura 6)

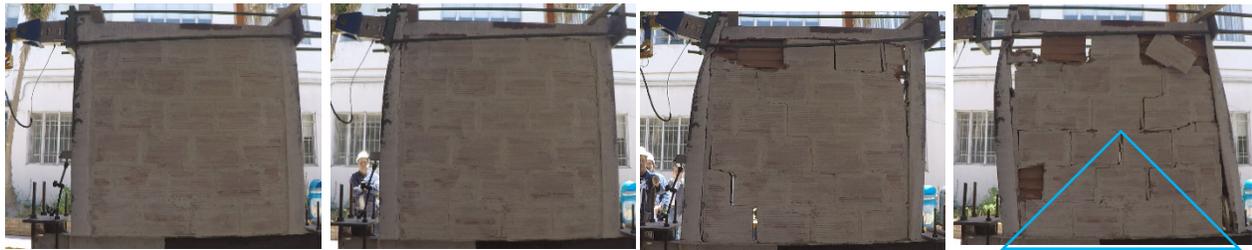
Cuando se logra transmitir la carga y la deformación a la mampostería, se observa que fracasa por cortante, presentándose en el plano de la pared fisuración y grietas aproximadamente a 45 grados, siguiendo las juntas de mortero.

Se llegó a la deformación de 6.8 cm aproximadamente, medido en la mampostería, en el punto de contacto de la carga. No se mide en el otro extremo debido que la mampostería desplaza una cara de la columna de CFS, observándose una arista casi vertical, debido a como se acomoda la mampostería dentro del cuadro metálico.

Una vez que se registró el colapso y deformación total para un extremo, sin registrar la deformación ni la carga, se procedió a realizar el mismo ensayo en el sentido contrario, generándose de igual manera las fisuras a 45 grados por las juntas del mortero.

Como la pared se apoya sobre un perfil metálico IPE 300, no tiene resistencia a desplazarse por el patín, al generarse el ensayo en el otro sentido, se observa que el triángulo inferior de la pared se mueve lateralmente sin sufrir daño, como se observa en las fotos de la figura 7. Estos ladrillos fueron ensayados a compresión, obteniendo las mismas resistencias de ladrillos sin usar.

Figura 7.- Ensayo 1. Pórtico CFS con mampostería no estructural confinada.
Fuente: Laboratorio de Estructuras – Universidad Nacional de Colombia. El Autor. (2018)

Ensayo 1 (Figura 7)

Esta manera normal de transmitir la carga al pórtico no es válida para el pórtico combinado, puesto que la resistencia que aporta la mampostería confinada con respecto a la resistencia del nudo donde está el actuador es mayor, generando deformación (aplastamiento) en el nudo, luego de la deformación total la mampostería empieza a tomar carga.

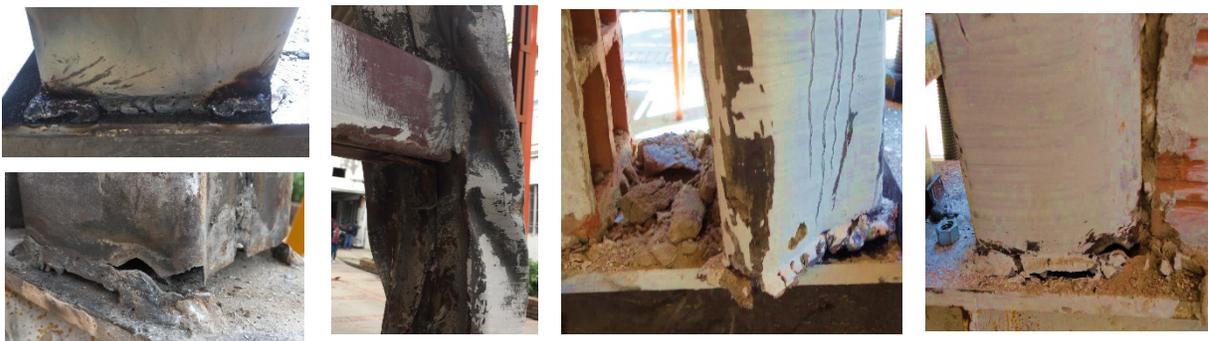
Este desplazamiento afecto la conexión entre las columnas y la viga IPE 300 del apoyo, generando desgarramiento como se observa en las fotos de la figura 8.

Figura 8.- Cordones de soldadura antes y después del ensayo en elementos CFS y pórtico.
Fuente: Laboratorio de Estructuras – Universidad Nacional de Colombia. El Autor. (2018)

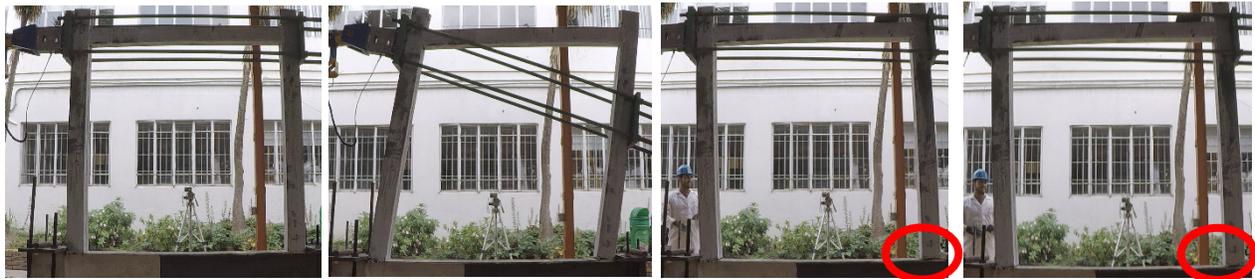
Este pórtico no tiene restricción de deformación lateral. El nudo de contacto no sufre ninguna deformación ni aplastamiento.

Como se logra transmitir la carga y la deformación al pórtico sin problema, se observa una deformación de 21.1 cm medidos en el bode interno del nudo donde se aplica la carga.

Una vez que se registró el colapso y deformación total para un extremo, sin registrar la deformación ni la carga, se procedió a realizar el mismo ensayo en el sentido contrario. Donde se observa que el marco se comporta con conexiones semi-rígidas en sus bases. Los nodos de viga-columna no sufrieron daño plástico.

Figura 9.- Ensayo 2. Pórtico CFS.

Ensayo 2. (Figura 9)

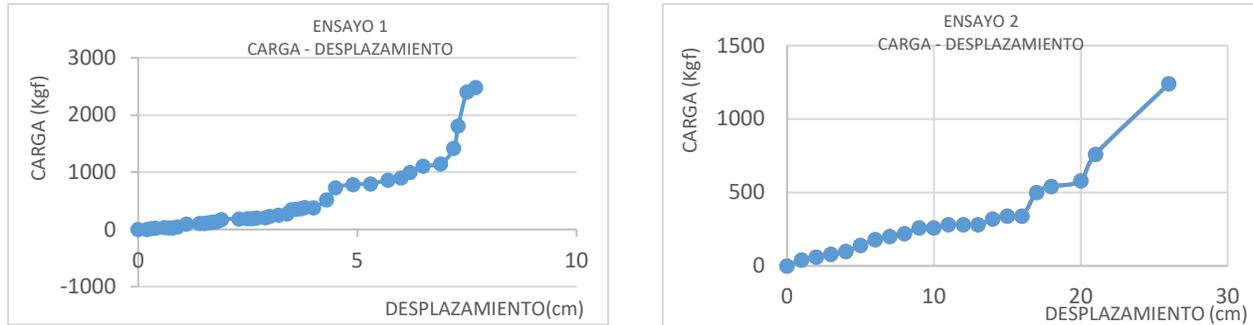
Figura 10.- Gráficas de Carga – Desplazamiento de los ensayos realizados.

Al generarse este colapso en el nudo, es falso analizar el comportamiento de ambas estructuras con los datos registrados por el actuador hidráulico, pero en la figura 10 se muestran ambas graficas de carga vs. desplazamiento, para conocer la carga y deformación lateral máximas registradas por cada ensayo.
