CHIRAJARA: IMPACTO SOCIAL, ECONÓMICO Y AMBIENTAL

**Pontificia Universidad Javeriana
Cali, Colombia**

Resumen

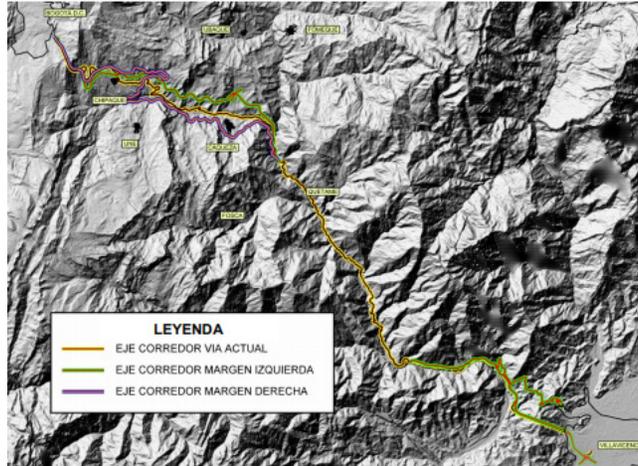
Figura 1. Alternativas planteadas entre Bogotá-Villavicencio.

Villavicencio se encuentra en la región del Orinoco, donde la población aproximada es de un millón de habitantes, esto basado en el informe preliminar del censo del año 2018 otorgado por el DANE (DANE, 2018). Según, la proyección dada por la misma entidad de estadística, para el año 2018, se estimó una población de 516.802 habitantes. Adicionalmente, el municipio de Villavicencio se caracteriza por ser la capital del departamento del Meta, este municipio cuenta con el mayor número poblacional, movimiento económico, administrativo y cultural de la zona de los llanos orientales. Por otra parte, se encuentra ubicado al pie de la cordillera oriental, cerca de los ríos Guatiquía y Guayutiba. Es un territorio distinguido por dos tipos de regiones diferentes, la montaña correspondiente a la cordillera mencionada, y la otra por una planicie correspondiente al pie de monte; este, cuenta con un clima tropical, cálido y húmedo. (Figura 1)

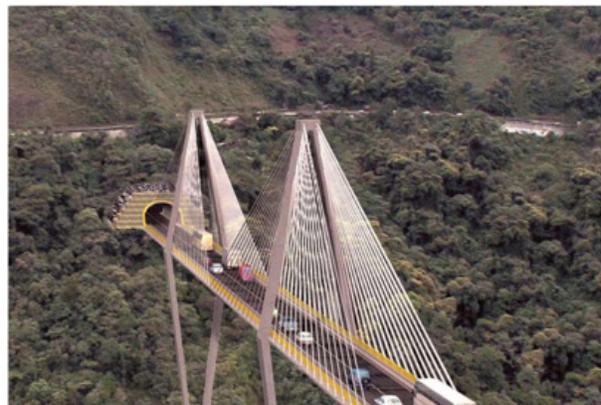
Fuente 2. Bosquejo Puente Chirajara..

Para la unión de las orillas divididas por el río Negro, se presentó un diseño de un puente atirantado (puente Chirajara), el cual tenía como base constructiva un tablero suspendido de varios tirantes, sostenidos a su vez de las diferentes pilas que la estructura tenga. La plataforma, es una de las obras más importantes que hay dentro del ya mencionado viaducto Chirajara, el cual, considera el tramo 4 (T4) Chirajara-Pipiral, correspondiente al sector 2 de la ruta Bogotá-Villavicencio (MinTransporte, FONADE, ANI, 2013). (figura 2)

El puente Chirajara constaba de dos pilas en forma de diamantes de 110 metros de altura cada una (pila A y pila B), que tienen de luz 140 metros, que, a su vez, sostenían los 26 tirantes o cuerdas de acero en el exterior y otras 48 en el aire interior para la suspensión de su tablero de 446 metros de longitud. Por la constante interrupción del tránsito, el comercio basado en el "turismo" de Villavicencio y por la gran cantidad de carga (1.5 millones de toneladas al año), entre hidrocarburos, semovientes y productos agropecuario, se promueve, como proyecto inicial, la construcción y acondicionamiento de la vía que conduce de Bogotá a Villavicencio.

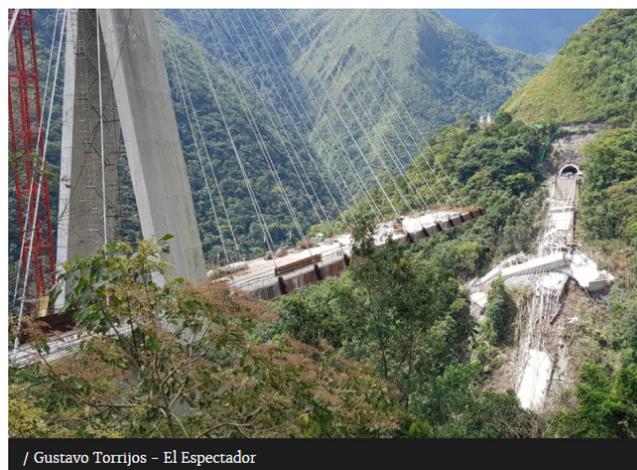
Figura 2. Colapso Puente Chirajara.

Observando y analizando detenidamente los modelos matemáticos de la pila B de la estructura, se obtienen los resultados de tensión en las riostras y el muro colapsado. Teniendo en cuenta que el área transversal de las riostras, en el momento de la caída del puente, era de aproximadamente 36000 cm^2 , esto generando un esfuerzo de tensión de 375.48 ton, pero, en los planos proporcionados por la interventoría, se ven 12 torones los que generan una capacidad de ruptura de 316.92 ton, la cual es menor a la carga de tensión a la que fue sometida determinando una falla en esta zona a causas de presfuerzos (MAXPRESA, 2018).

Los daños, como se mencionó anteriormente, no son generados únicamente por las riostras, sino también, por el muro de 50cm de espesor, principalmente en los estribos que éste lleva; es decir; según el reporte de MEXPRESA, empresa encargada del estudio de la caída del puente, este acero solo tenía capacidad de fluencia de 6.4 ton, considerando que el muro, en el momento del colapso del puente, la carga de tensión que debía resistir era de 10.43 ton, generando un agrietamiento que daría inicio a la falla (MAXPRESA, 2018).

Al momento en que se presentan fallas en elementos resistentes, se genera una redistribución de los esfuerzos, llevando unas cargas adicionales a otros elementos de la pila, ocasionando una sobrecarga en estas partes, y promoviendo a que se desencadene la inestabilidad de la estructura. Según un artículo publicado por EL ESPECTADOR, el 1 de febrero de 2018, la federación colombiana de transportadores (Colfecar), asegura que el cierre de la vía les representaría a los transportadores de carga, un sobrecosto de aproximadamente el 150%, esto debido a la utilización de rutas alternas, lo que lleva, a que el viaje se extienda en 437 kilómetros, y que, a su vez, se eleven la cantidad de peajes a pagar y el combustible gastado por los camiones. Estos sobrecostos, en representación monetaria, equivaldría a 300 millones de pesos diarios que los transportadores perderían por un cierre de la vía (EL ESPECTADOR, 2018).
